In Ausgabe 02-10 erschien der letzte Artikel zum Thema „Gasgestänge“. Höchste Zeit, auf diesem Gebiet nachzulegen und auf einige Problemstellen hinzuweisen, die zu deutlichem Leistungsmangel und schlechter Fahrbarkeit aufgrund großen Leerwegs am Gaspedal führen, aber schnell und kostengünstig behoben werden können. Denn auch hier gilt: Unzerstörbar ist ein 123er nicht, aber im Fall der Fälle bekommt man ihn fast immer wieder hin.

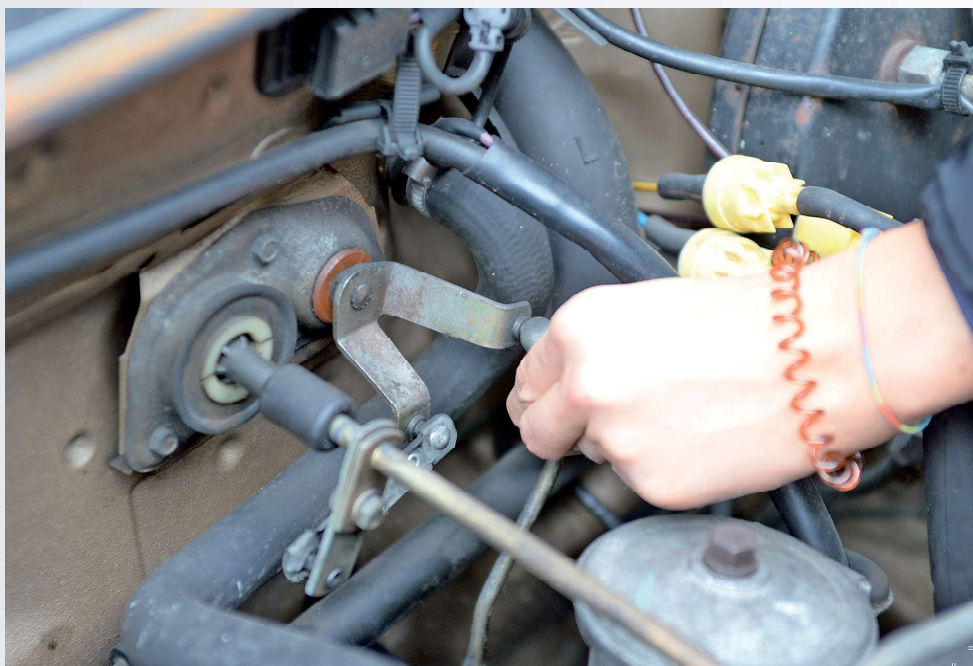
Bild 1 zeigt die Gelenkkugel (schon deutlich gealtert in orangebraun) im Zusammenbau im Halter A123 300 1540. Als Originalersatzteil gibt es aktuell nur den kompletten Halter mit beiden Lagern und dem Umlenkhebel als Zusammenbau für 305 Euro und 64 Cent. Noch lieferbar, immerhin. Bild 2 zeigt das Problem in der Detailansicht.

Die Montage ist einfach – man lege die Gelenkkugel auf eine feste Arbeitsfläche, am besten mit Silikonspray oder einem anderen Flutschmittel einbalsamiert, und drücke und massiere das Halteblech von oben in die Nut. Etwas Kraft ist schon nötig, aber irgendwann sitzt alles bombenfest.

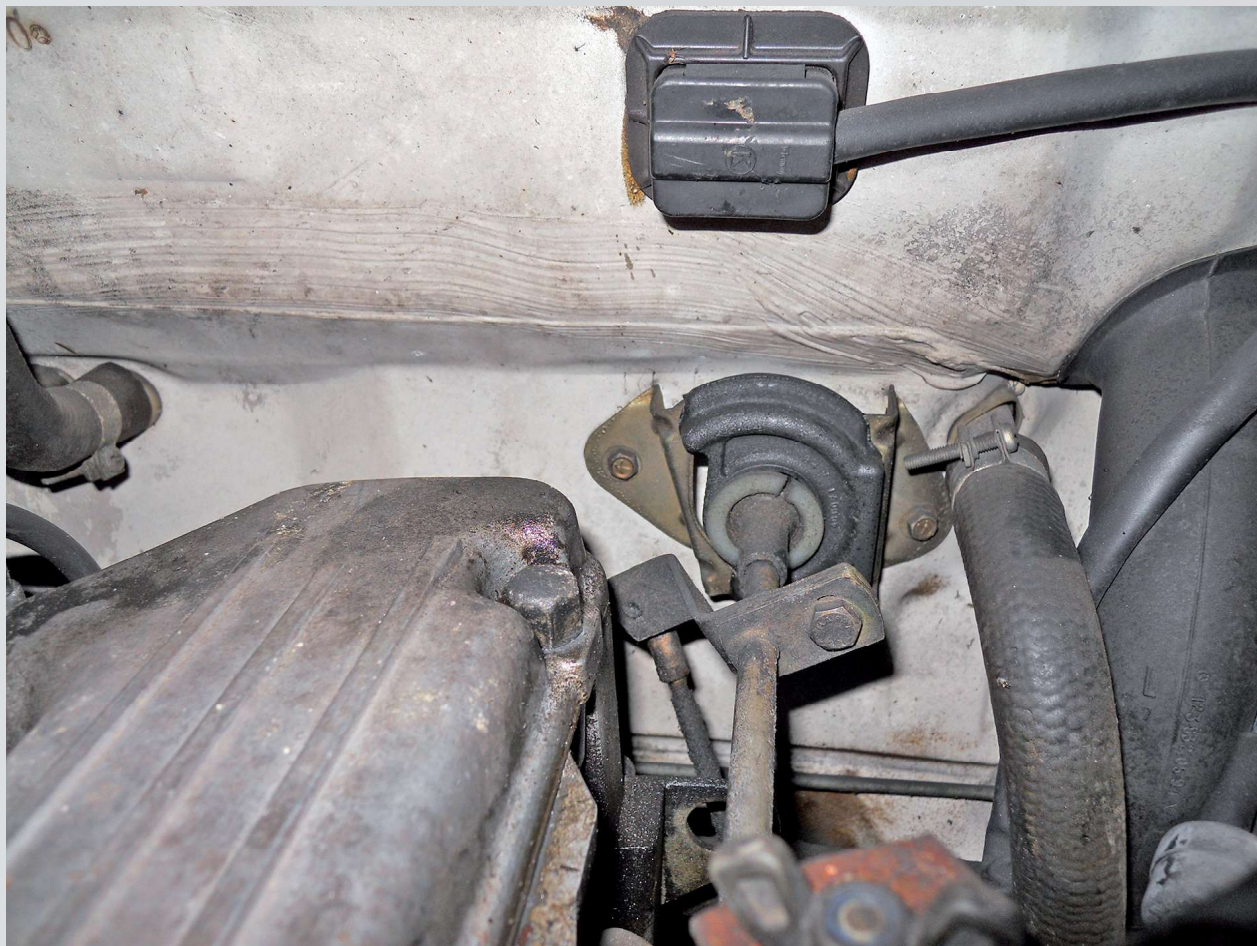
Bild 3: 230CE-Fahrerin Hanna zeigt den Leerweg, der bis zum Beginn der Drehung mit einem nicht mehr frischen Lager zurückgelegt wird.

Im Bild 3 zeigt 230CE-Fahrerin Hanna den Leerweg, der bis zum Beginn der Drehung mit einem nicht mehr frischen Lager zurückgelegt wird: Der Abstand zwischen Ölfilter und Hand ist es. Für den Fahrerfuß gefühlt der halbe Pedalweg, bis der Motor reagiert.

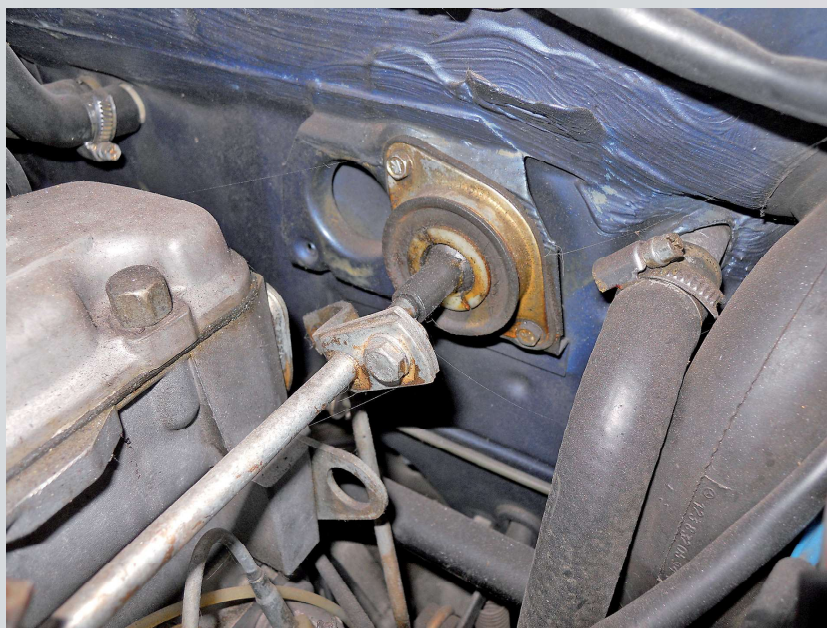
Bild 4 (oben): Halter des Gasgestänges an der Stirnwand, erste Ausführung für M110 (bis 123 033 ... 079587)

Bild 5: Halter des Gasgestänges an der Stirnwand, zweite Ausführung für M110. Man erkennt, dass ab Einführung der M102 die Rohkarosserie aller 123er geändert wurde.

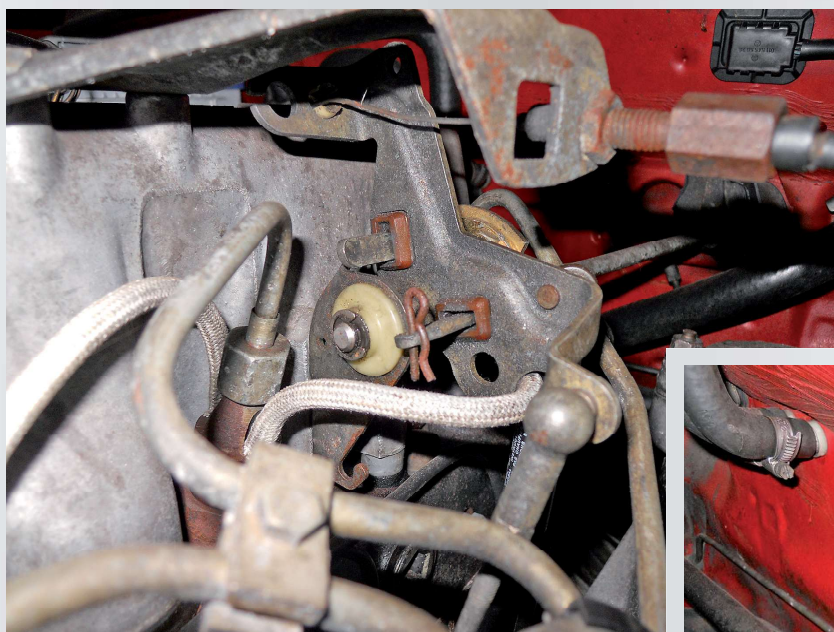
Bild 9 (unten): Selten defekt: Halter des Gasstanges bei den Dieselmodellen, das ebenfalls mit der von der Club Service GmbH nachgefertigten Gelenkkugel ausgestattet ist.

Bild 8: Beide Diesel-Lagerbuchsen aus entgegengesetzter Blickrichtung. Die Bilder zeigen anschaulich, wie die Lasche A110 070 0038 anzupassen (bzw. zu zerschneiden) ist, um hier im Schadensfall für Abhilfe zu sorgen.

250591, 300D ab 096660) findet sich unsere Gelenkkugel wieder. Hier ist sie aller Erfahrung nach wesentlich seltener defekt, obwohl der Dieselfahrer Gerüchten zufolge ständig „reinlatschen“ muss, um im Verkehr mit zu schwimmen. Wer hier aber dann doch ein Problem hat, kann unsere Gelenkkugel A123 300 0185 (erhältlich auf w123-club-service.de) verwenden. Der Einbau ist ganz ähnlich wie beim M102 und nicht sonderlich anspruchsvoll.

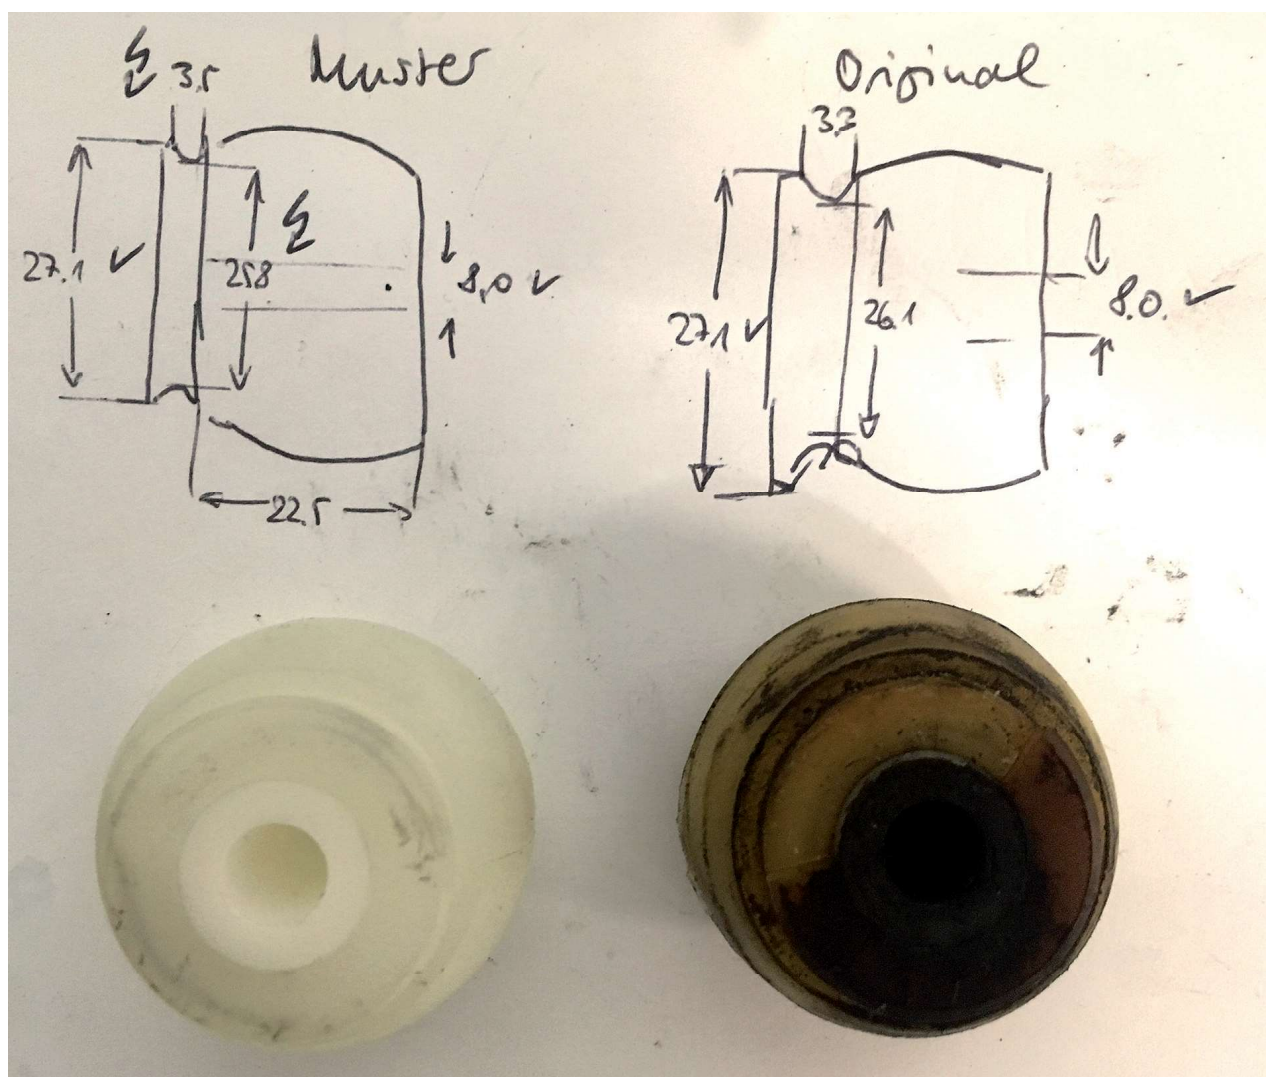
Bild 10: Die Gelenkkugel A123 300 0185 wurde clubintern qualitätsgesichert. Musterteile wurden bewusst an der unteren Maßgrenze ausgeführt und zur Probemontage an den Stammtisch Baden geschickt. Das Bild zeigt eine schnelle Bestandsaufnahme auf einem Schmierzettel. Zu diesem Zeitpunkt gab's noch Verbesserungspotential – das Teil saß zu locker. Die ermittelten Vergleichsmaße bestätigten dies.
